ПАСПОРТ ДОСТУПНОСТИ

объекта социальной инфраструктуры (ОСИ) № 2
муниципального бюджетного дошкольного образовательного учреждения
детского сада № 47 «Гусельки»

АКТ ОБСЛЕДОВАНИЯ
объекта социальной инфраструктуры
К ПАСПОРТУ ДОСТУПНОСТИ ОСИ
муниципального бюджетного дошкольного образовательного учреждения
детского сада № 47 «Гусельки»

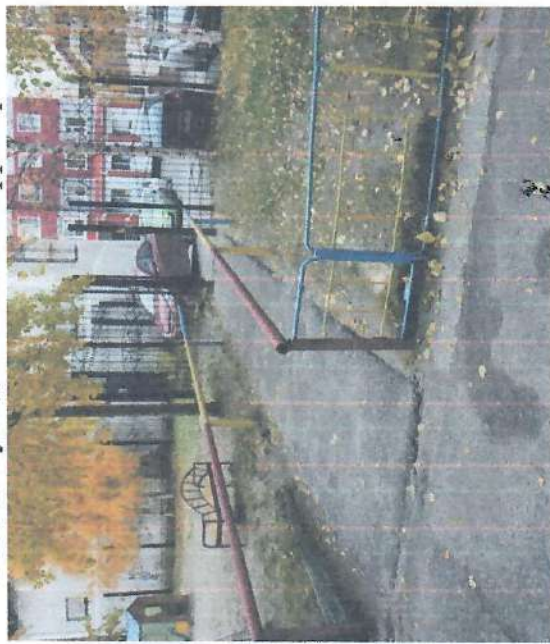
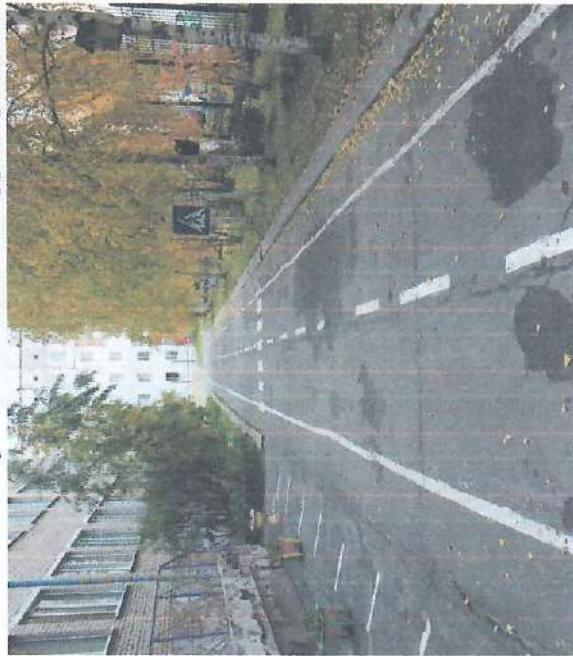
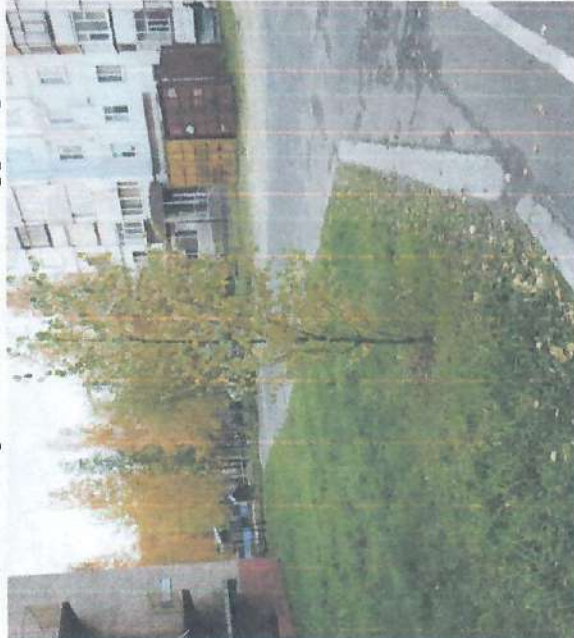
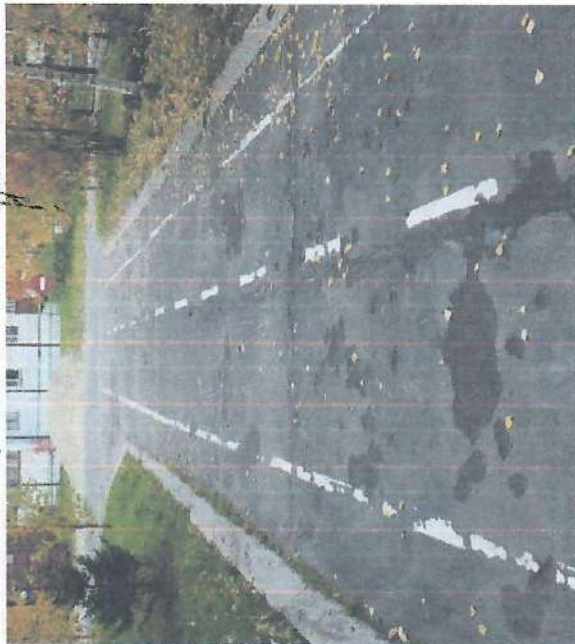
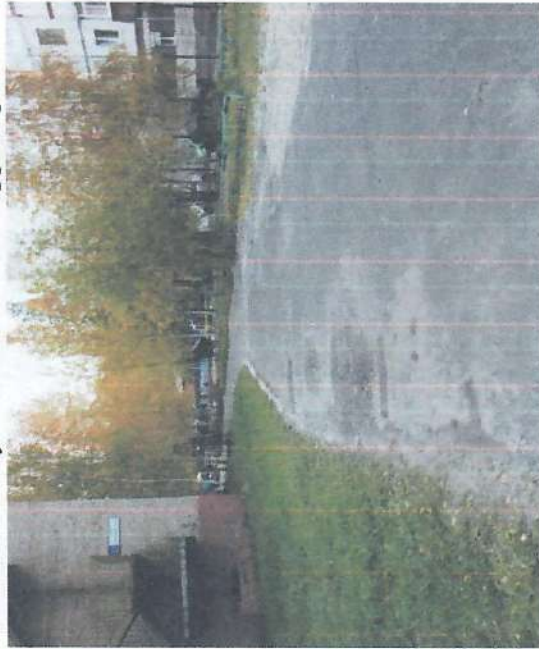
1.2	Путь (пути) дви-жения на терри-тории	Есть	3	3, 4, 5, 6, 7, 8	Отсутствует информационная под-держка на всём пути движения МГН. Отсутствуют места отдыха. Частично не асфальтированная тер-ритория. Частично разрушен бордюрный ка-мень, высота бордюра менее 0,05 м. Отсутствует тактильная полоса, предупреждающая об изменении профиля рельефа или смене направления движения. Отсутствует предупредительная тактильная полоса за 0,8 м. перед лестничным маршем.	Все Все К С	Обеспечить информационную поддержку на всём пути движе-ния МГН. Оборудовать места отдыха. Предусмотреть нескользкое твердое покрытие по пути дви-жения к объекту (трогуары) с выполнением понижения бор-дюрного камня. Установить тактильную полосу, предупреждающую об измене-нии профиля рельефа или смене направления движения. Установить предупредительную тактильную полосу за 0,8 м. пе-ред лестничным маршем.	Текущий ремонт. Индивидуальное решение с ТСР.

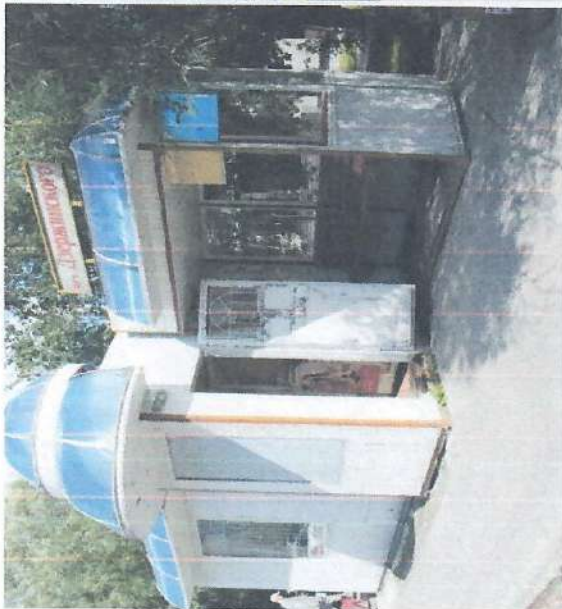
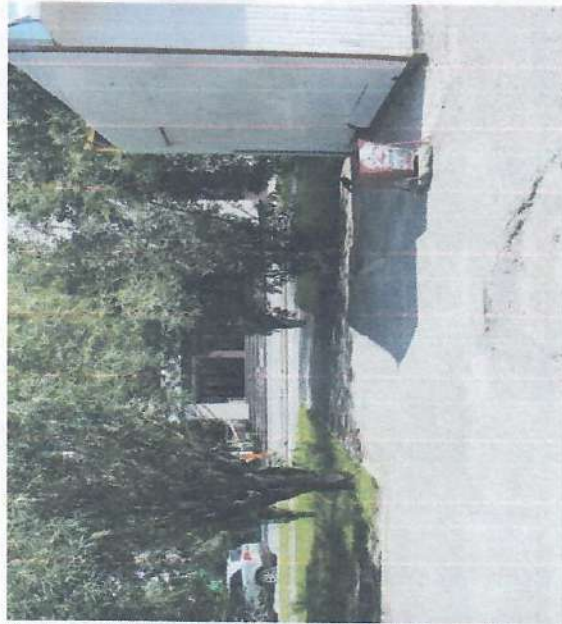
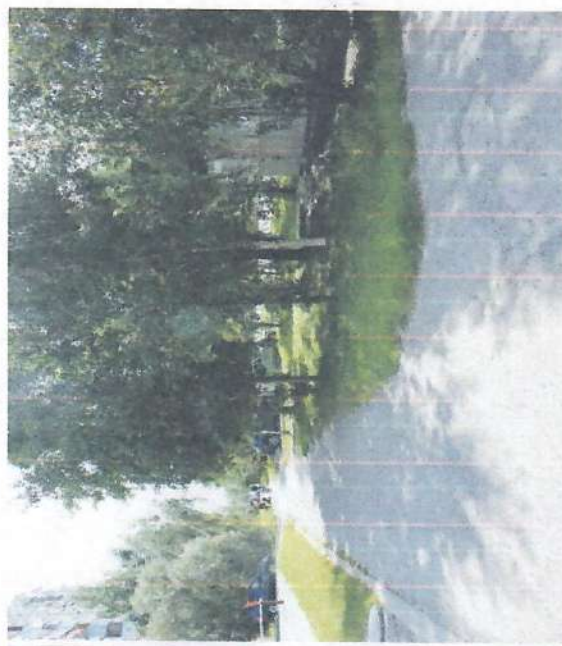
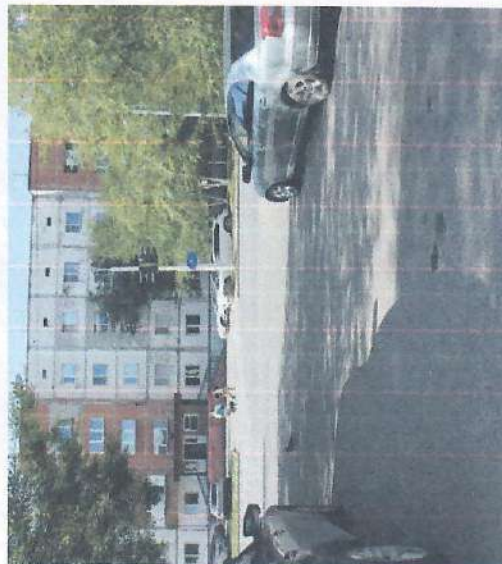
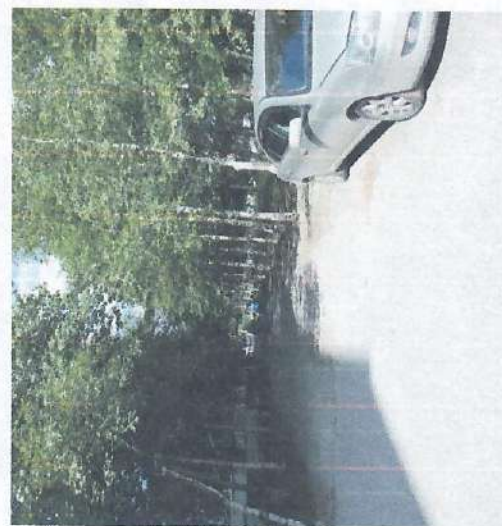
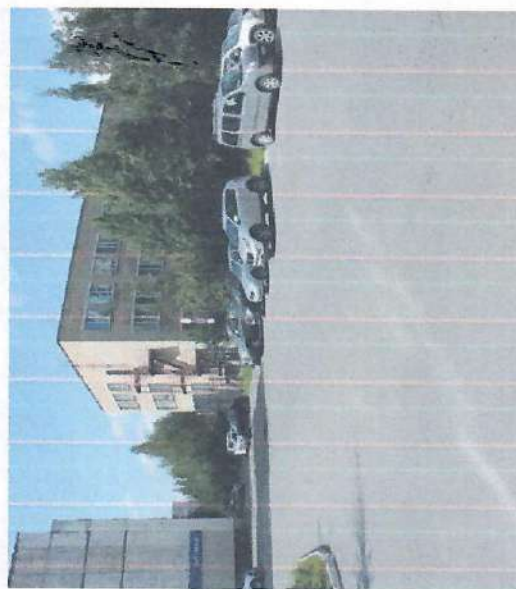
Пути движения от остановки до объекта

Маршрут до объекта пассажирским транспортом может осуществляться в 2-х направлениях, вблизи объекта располагаются две остановки «ул. Дзержинского»: - с нечетной стороны с расстоянием до объекта 250 м и наименованием маршрутов № 4, № 26, № 71(м/т);

Выше перечисленные остановки, пешеходные переходы не оборудованы пандусами для спуска-подъема колясочников.
